Kittoepassing bij gelaagd

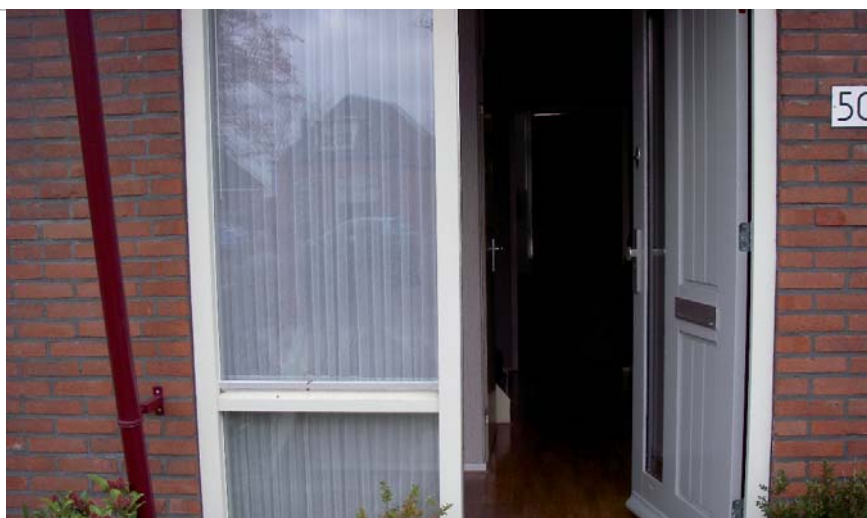
Gelaagd glas wordt vaak toegepast op plaatsen waar inbraakwering of veiligheid bij ruitbreuk een rol speelt.

In principe kan gelaagd glas op dezelfde manier worden geplaatst als niet-gelaagd glas. Het glas wordt dan geplaatst met aan weerszijden een PE-schuimband, waarop een kitvoeg van 6x4 millimeter ter afdichting wordt aangebracht. In deze situatie komt de afdichtingskit niet in contact met de 'kopse' kant van het glas, dus ook niet in direct contact met de kunststof folie tussen de glasplaten. Er kunnen zich echter ook situaties voordoen waarbij de afdichtingskit wél direct contact met de folie heeft, bijvoorbeeld bij winkelruiten of bij structurele beglazing die aaneensluitend is geplaatst met een voeg tussen de kopse kanten van het glas. Ook bij hiel- of teendichting, die moet worden toegepast bij binnenbeglazing, kan er in de praktijk eenvoudig contact ontstaan tussen de zijkant van het glas en de beglazingskit. Als laatste kan ook worden gedacht aan speciale toepassingen van glas met kunststof tussenlagen, waar direct contact tussen de glasranden en de kit ontstaat. Als gevolg van dit directe contact kan er een wisselwerking optreden tussen de toegepaste kit en de kunststof folie. Deze wisselwerking kan zichtbaar worden, bijvoorbeeld doordat de folie tussen de glasplaten aan de randen wordt aangestast. Dit 'rimpelen' kan enige centime-

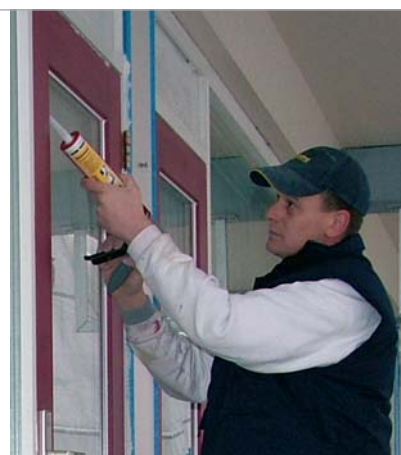
Bij veiligheidsglas moet worden gekozen voor een afdichtingskit, die het risico op aantasting van de folie zoveel mogelijk minimaliseert.

Een logische en veel gestelde vraag is: 'welke kit kan op de kopskant van gelaagd glas worden toegepast?' Het is allereerst van belang, dat de afdichtingskit een goede aanhechting heeft op de ondergrond en een goede weersbestendigheid (duurzaamheid) bezit. Over het algemeen voldoen de kisten, die voor beglazing mogen worden toegepast (ISO 11 600 klasse G 20 – G 25 LM en HM) hieraan. Daarnaast moet de kit een goede verdraagzaamheid met de kunststof folie hebben. Deze verdraagzaamheid is veelal afhankelijk van de combinatie kit-glassysteem en moet daarom per toepassing op grond van de technische specificaties van zowel kit als glassysteem worden beoordeeld.
